➤ Constat de Risque d'Exposition au Plomb

Adresse du bien	Maison Eclusière, 49220 MONTREUIL SUR MAINE
Description Sommaire	Maison individuelle (T4). Maison R +1.
Localisation lot principal	Sans objet
Désignations des lots	Sans objet
Références cadastrales	Non communiquées
Nature et situation de l'immeuble	Immeuble bâti, bien indépendant
Permis de construire délivré en	Avant 1949
Description de l'ensemble du bien immobilier	Maison R +1

Commande effectuée le	18/02/2016
Visite réalisée le	18/02/2016 à 09:00
Opérateur de repérage et certification	Monsieur Samuel HOUDEBINE. Le présent rapport est établi par une personne dont les compétences sont certifiées par : ICERT Parc d'affaires Edonia - Bâtiment G - Rue de la terre Victoria 35760 SAINT GREGOIRE (Réf : CPDI-2820)
Assurances	AXA RCP n° 1148866204 - Montant Garanti : 550 000 € - Date de validité : 31/12/2015
Laboratoire accrédité (analyse)	ITGA
Sous-traitance	Sans objet

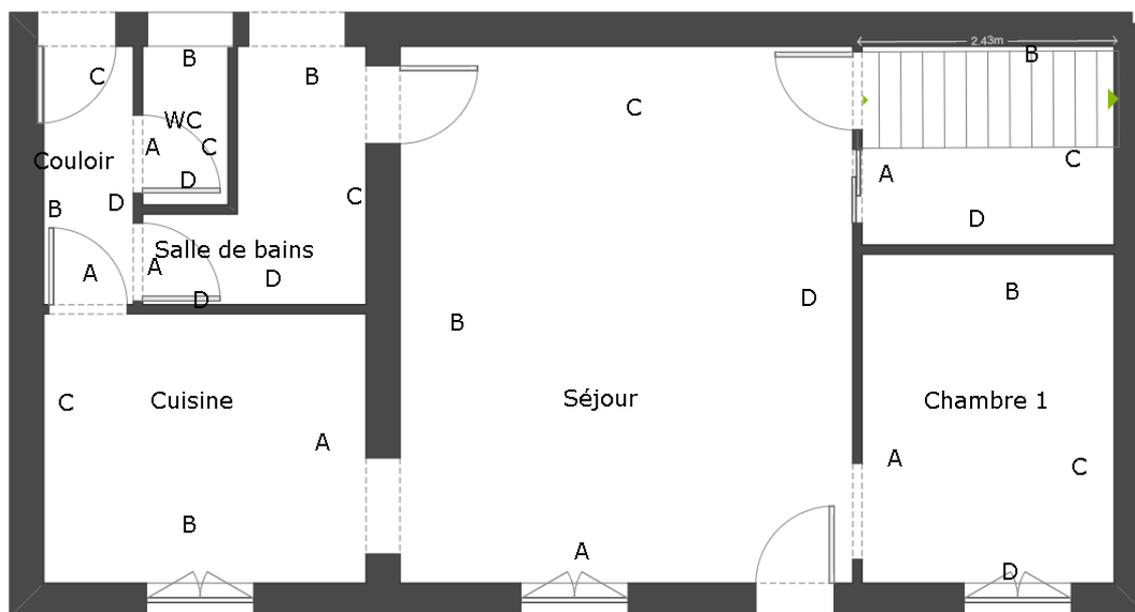
Rez de chaussée : Séjour, Cage d'escalier.
