Bien immobilier expertisé : **102 RUE DU HUTREAU
49130 LES PONTS DE CE**
Ce bien ne fait pas partie d'une copropriété

RAPPORT DE MISSION DE REPERAGE DES MATERIAUX ET PRODUITS CONTENANT DE L'AMIANTE POUR L'ETABLISSEMENT DU CONSTAT ETABLI A L'OCCASION DE LA VENTE D'UN IMMEUBLE BATI

**102 RUE DU HUTREAU
49130 LES PONTS DE CE**

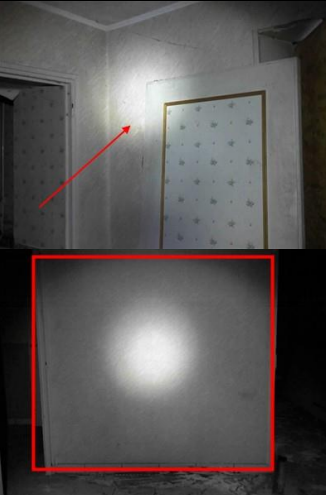
Localisation	Identifiant + Description	Conclusion (justification)	Etat de conservation	Photo
Rez de chaussée - Entrée	<p>Identifiant: 0001 Description: Plaques extérieures - Panneaux sandwichs Partie à sonder: Plaques Liste selon annexe.13-9 du CSP: B Localisation sur croquis: 0001</p>	Présence d'amiante (sur jugement de l'opérateur)	Score EP (Z-II-RF)

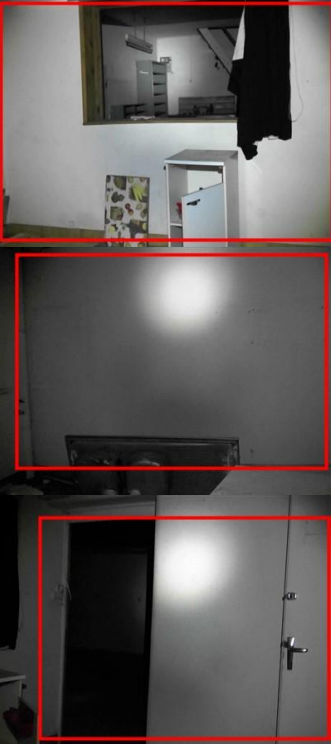
<p>Rez de chaussée - Pièce 2</p>	<p><u>Identifiant:</u> 0003 <u>Description:</u> Plaques <u>Composant de la construction:</u> 2. Parois verticales extérieures - Panneaux sandwichs <u>Partie à sonder:</u> Plaques <u>Liste selon annexe.13-9 du CSP:</u> B <u>Localisation sur croquis:</u> 0003</p>	<p>Présence d'amiante (sur jugement de l'opérateur)</p>	<p>Score EP (Z-III-RF)</p>

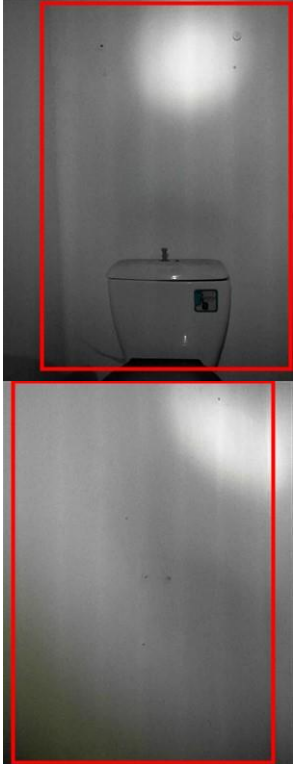
<p>Rez de chaussée - WC 2</p>	<p><u>Identifiant:</u> 0004 <u>Description:</u> Plaques <u>Composant de la construction:</u> 2. Parois verticales extérieures - Panneaux sandwichs <u>Partie à sonder:</u> Plaques <u>Liste selon annexe.13-9 du CSP:</u> B <u>Localisation sur croquis:</u> 0004</p>	<p>Présence d'amiante (sur jugement de l'opérateur)</p>	<p>Score EP (Z-III-RF)</p>

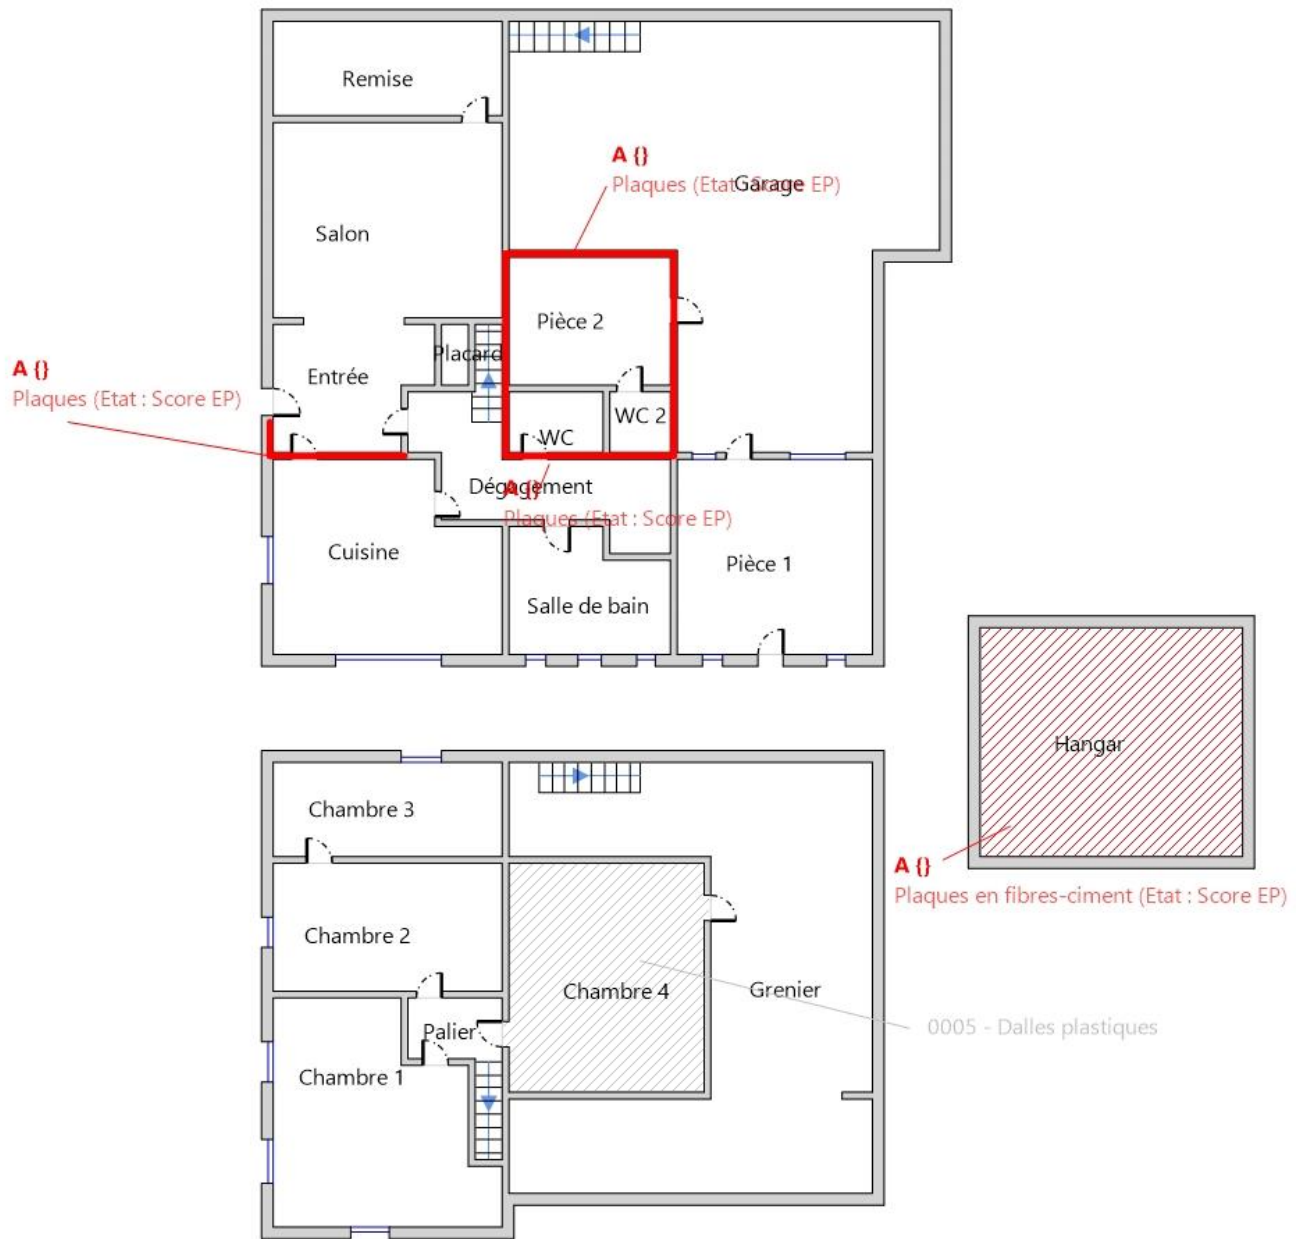
4 - CROQUIS DE REPERAGE

Planche (croquis) de repérage technique effectué par le cabinet : ALLODIAGNOSTIC, auteur : Quentin SUROT
 Dossier n° 841334 du
 Adresse du bien : 102 RUE DU HUTREAU 49130 LES PONTS DE CE
