Un lotissement de maisons d'ouvriers tisserands à Cholet

Jean-Yves Hunot
et Maël Pacaud

Sur le versant sud de la colline du Livet (28-36 rue de Livet) dominant la vallée de la Moine, une parcelle d'un peu plus de 1000 m² fut l'objet d'un aménagement de plusieurs logements à rez-de-chaussée surélevé sur caveau XIX^e siècle, là où auparavant se dressait un moulin.

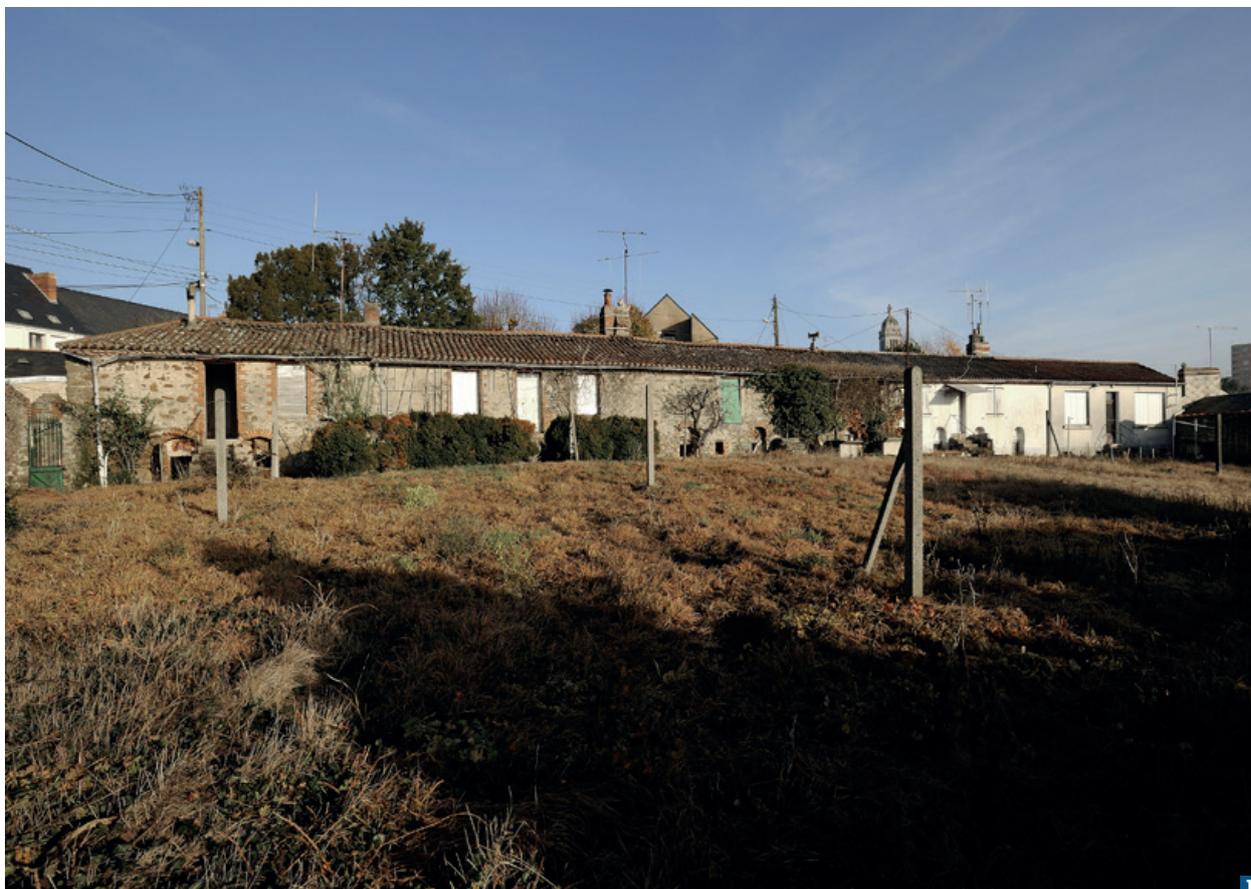
La suite de logements prise en 2009 depuis l'angle sud-ouest du jardin du 28 rue de Livet à Cholet
© Bruno Rousseau / Conservation départementale du patrimoine de Maine-et-Loire.

Cet ensemble d'habitations borde la partie haute de la rue en suivant son tracé relativement sinueux. À l'opposé, au sud de ce terrain en pente, un mur soutient une terrasse ; trois latrines bâties en briques y subsistent, transformées assez récemment en cabanes à outils. Un mur clôt l'ensemble et se referme sur les habitations avec un seul accès à l'ouest à partir d'une ruelle desservant des parcelles coincées en cœur d'îlot. Le jardin est divisé en cinq bandes mais uniquement par un jeu d'allées joignant les habitations aux cabinets d'aisance **1**.

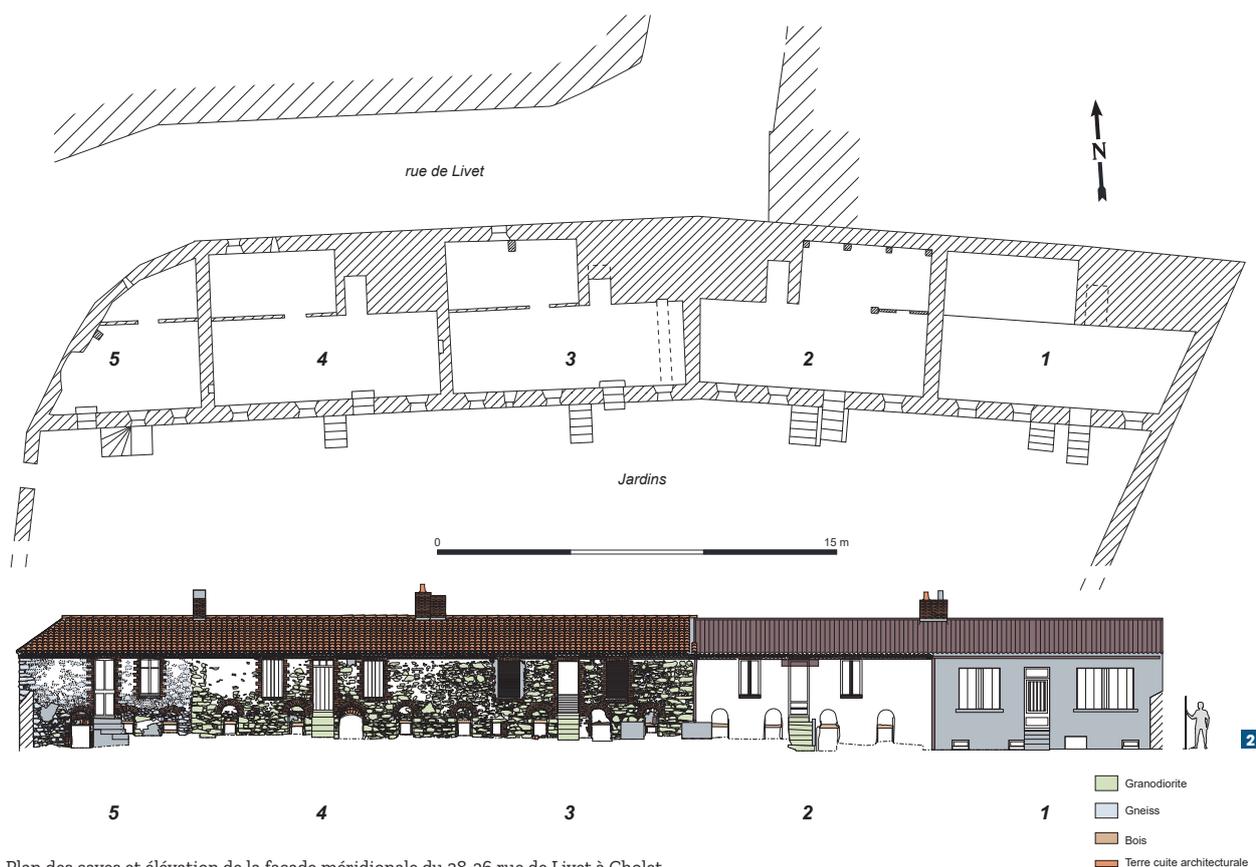
Plan des caves et élévation de la façade méridionale du 28-36 rue de Livet à Cholet
 © Plan Jean-Yves Hunot, élévation Maël Pacaud / Conservation départementale du patrimoine.

La construction, placée en bord de rue, forme une longère où se distinguent cinq habitations dont nous nous attacherons à restituer l'état originel **2**. Quatre

La cave sur ce terrain en pente est totalement excavée dans le rocher côté rue et seulement pour la moitié côté jardin **2 3**. Ainsi le niveau de la rue est légèrement en deçà de celui des planchers. On retrouve le même plan en miroir sur les unités 1 et 2. Mais cela n'a pas été reproduit entre les caves 3 et 4 qui reprennent les dispositions de l'unité d'habitation¹. En façade, quatre baies régulièrement réparties ouvrent sur la cave. Celle placée à droite du perron sert ac-

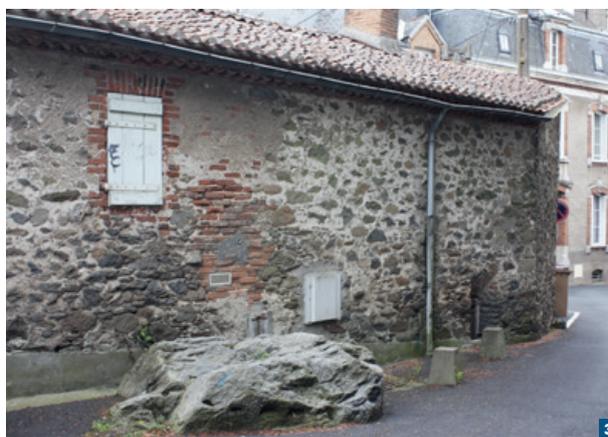
Vue prise en 2009 de la façade nord du logement 4 avec sa baie éclairant la pièce de service et le parement de briques formant le fond de la niche à évier ; à noter le rocher qui affleure.

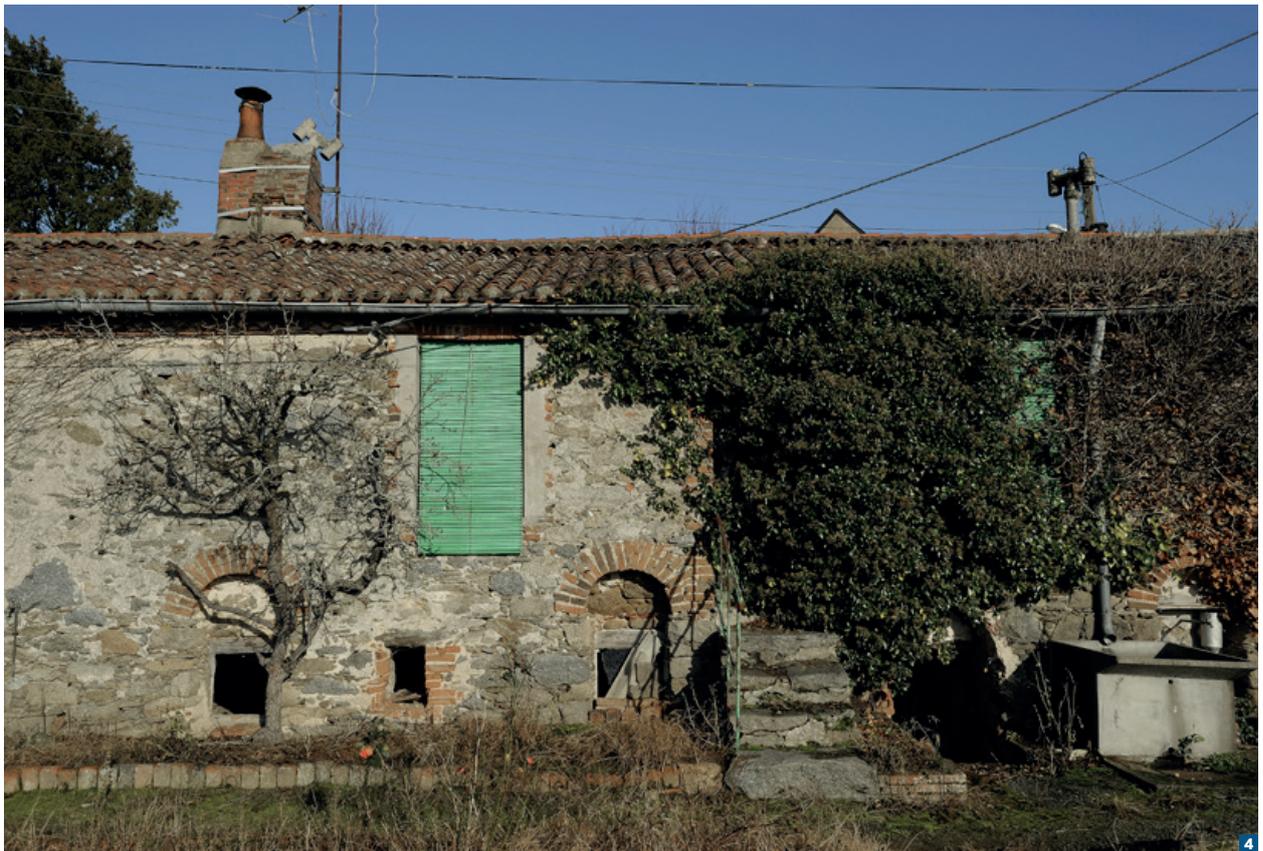
Vue prise en 2009 de la façade sud du logement 3.

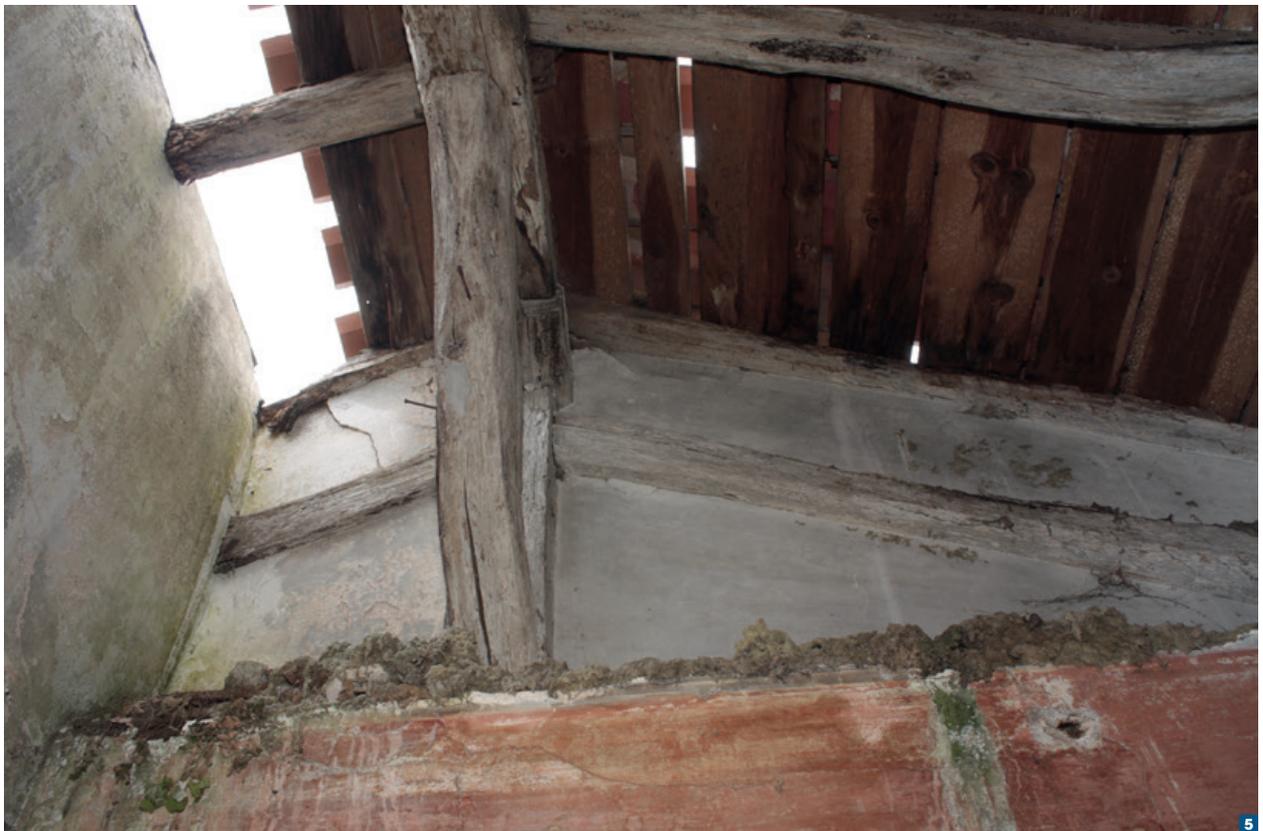
Intérieur du logement 3 en 2009 avec la ferme de charpente au-dessus de la cloison principale et la cloison séparant les deux petites pièces montant jusqu'au voligeage.

La charpente, réalisée en chêne, ne comporte qu'une seule ferme à arbalétrier placée au droit de la cloison ancienne et donc non centrée sur le volume **5**. Cette ferme latine, reçoit, en plus de la faîtière, un seul cours de panne. Le chevronnage est issu de perches grossièrement équarries employées pour supporter une couverture de tuiles creuses caractéristique de la région. Une génoise, réduite au droit des fenêtres, reporte l'égout de la toiture au-delà du nu du mur.

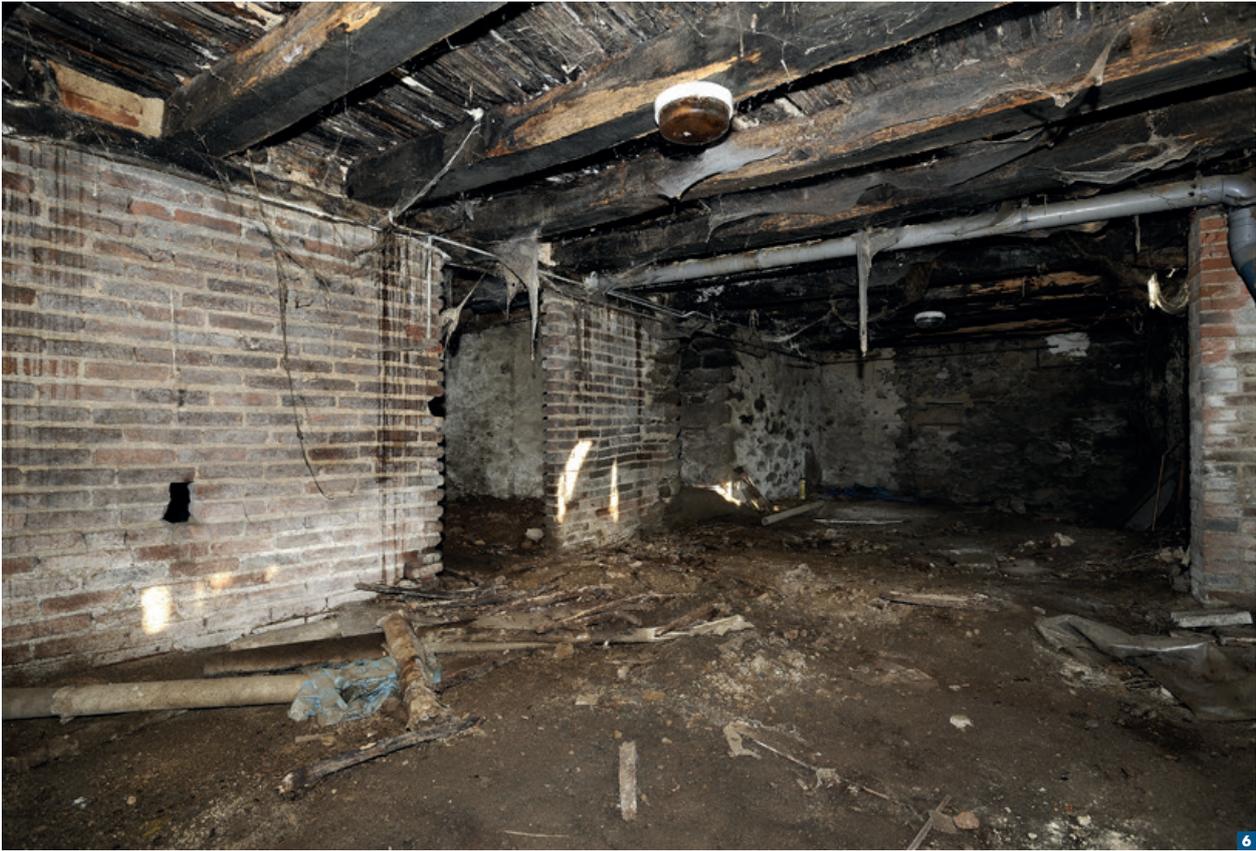
La cave du logement 4 dans son état en 2009.

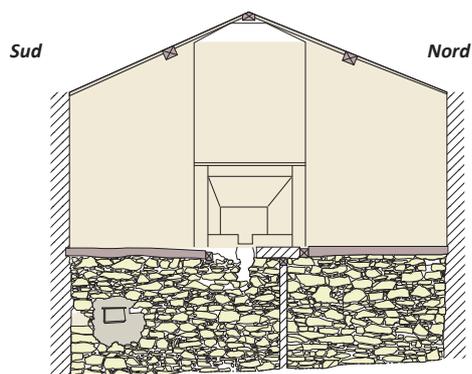
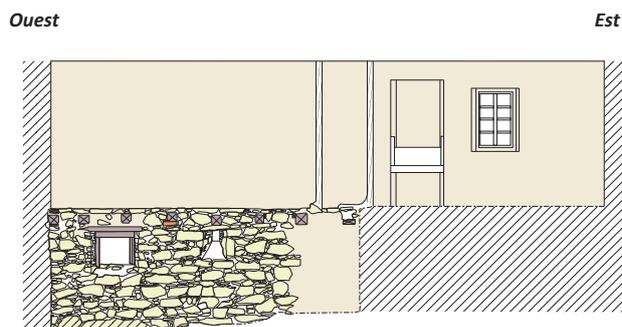
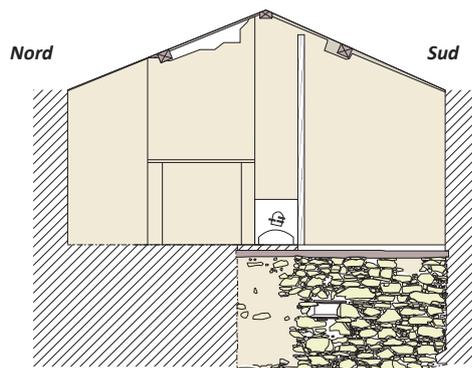
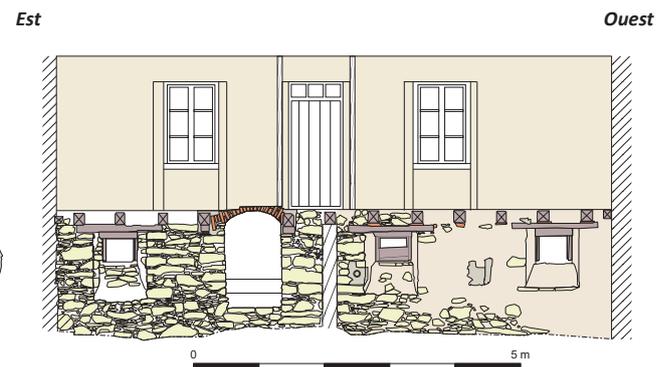
Élévations intérieures de l'unité 4 avec les matériaux visibles, le trait rouge indique le positionnement des élévations avec en bas à droite le mur de séparation de la cave.

autre parcelle. Les aménagements restent peu nombreux comme cette niche dont la fonction reste à définir – éventuelle niche à lampe – dans un mur latéral des unités 3 et 4, mais aucun système de fixation des métiers à tisser **7**. En effet, le plancher constitué d'un solivage recevant un réseau serré de barreaux de terrasse présente, partout où il est ancien, une sous-face noire **8**. Cela résulte d'un fin dépôt de suie² uniformément réparti qui semble être issu de la présence de lampes à huile et/ou de bougies sur la durée.

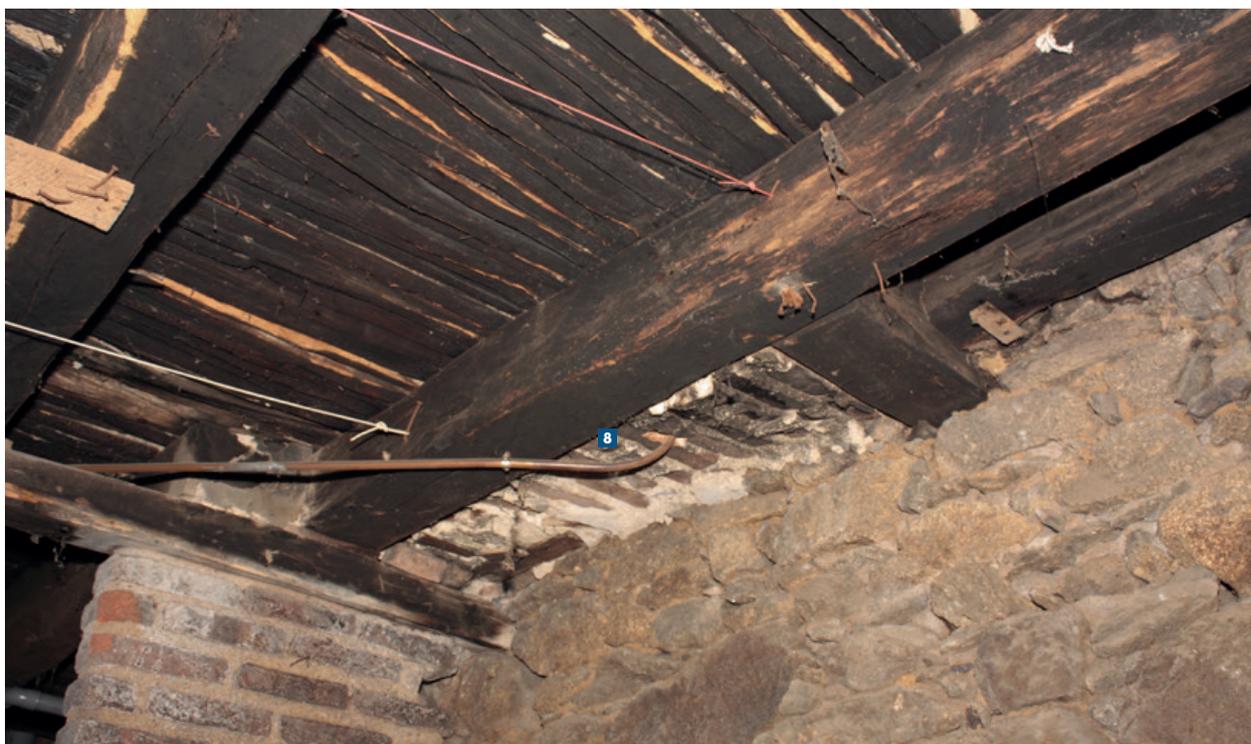
Détail du plancher cave du logement 3 dans son état en 2009 avec ses surfaces noircies.

2 - Cette teinte noire ne paraît pas résulter d'une altération chimique des tannins en présence de vapeurs alcalines mais bien d'un dépôt superficiel. Aucune analyse n'a été menée sur ce dépôt pour en assurer la nature exacte.

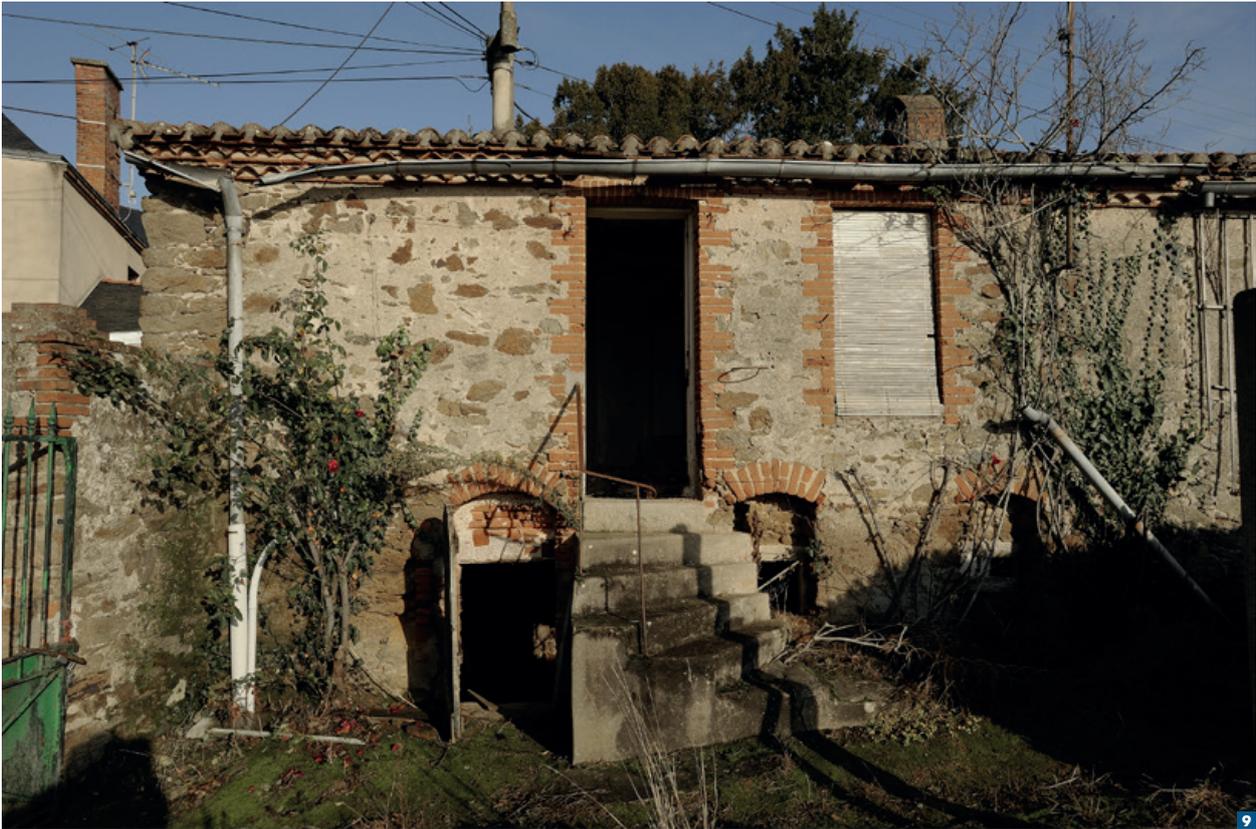
Façade du logement 5.

Le cinquième logement de forme polygonale est coincé à l'extrémité ouest des quatre déjà décrits **9**. Le coup de sabre montre bien son adjonction postérieure, mais il est dans la parfaite continuité du mur de clôture. Cela conduit à placer la réalisation du portail d'entrée lors de la réalisation de cette unité. Le rez-de-chaussée est constitué d'une pièce unique de 21 m² avec une cheminée au milieu du mur oriental dont ne subsiste que le chevêtre de plancher recevant la sole. Un évier installé dans un placard complète l'aménagement. L'accès se fait par une porte centrée sur la façade que complète une fenêtre. L'accès à la cave placée à l'ouest et deux soupiraux y apportent un éclairage naturel. Dans la cave, dont le plafond est également noirci, le mur ouest présente un creux

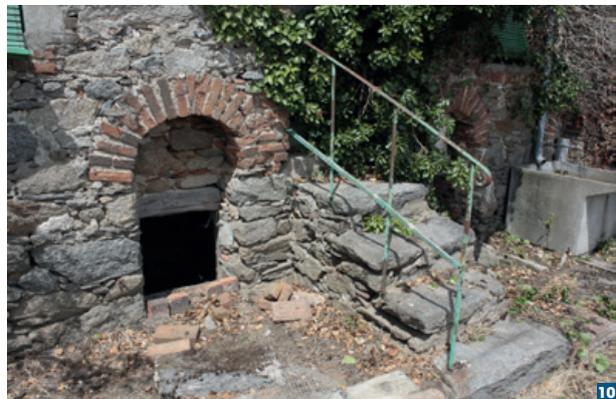
Soupirail de la cave du logement 3.

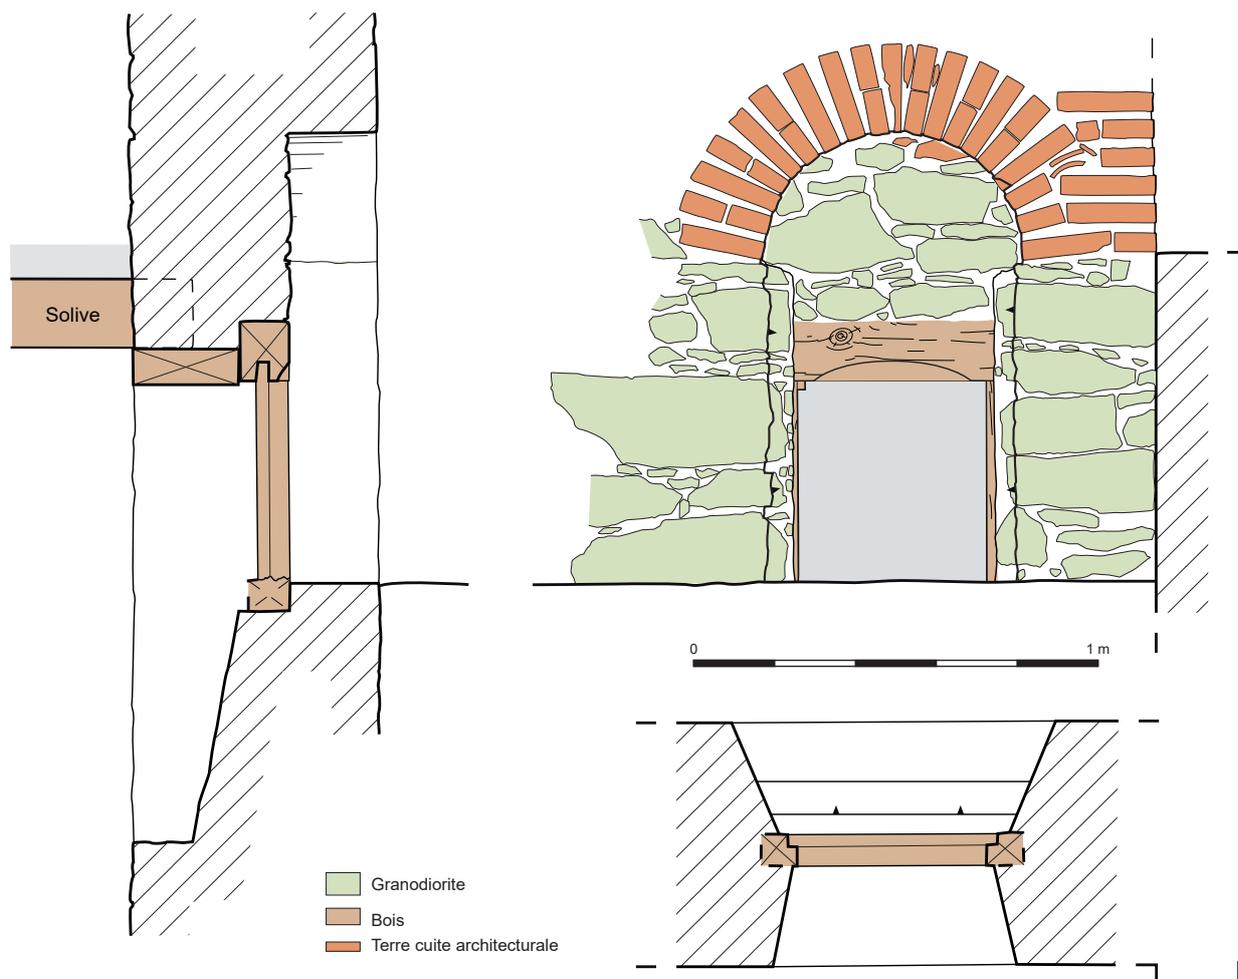
Soubirail de la cave du logement 4.

L'ensemble de ces cinq logements montre des modes constructifs homogènes sans différence notable. La maçonnerie est constituée de moellons de roches locales liés au mortier de chaux ; les granodiorites, constituant le substrat local, dominant dans les quatre habitations de la partie orientale tandis que le gneiss appelé localement « pierre de Pineau » dont les gisements sont plus loin à l'est et au sud du site, est largement employé dans le cinquième logement rajouté à l'ouest. Les encadrements des baies portes, fenêtres et soubiraux sont réalisés avec des briques harpées de deux rangs en deux rangs 2. Les linteaux des fenêtres sont faits de briques posées de chant, verticalement complétés de deux arrière-linteaux en bois. La génoise, constituée de deux rangs de tuiles creuses intercalées entre trois niveaux de briques peu épaisses dites chantignolles, est réduite au droit des baies à un niveau. Les soubiraux, dont l'ouverture est faite d'une carrée de bois en retrait, sont soulignés par un arc en plein cintre où les joints compensent

l'absence de briques trapézoïdales 11. Les soubiraux du logement 5 présentent un arc segmentaire avec des piédroits en moellons signant par ces menues différences, la réalisation en deux temps.
